Rapport de contrôle d'installations électriques à basse et à très basse tension

RÉF. 106/2025/123084/D01:1

DATE DU CONTRÔLE 04/11/2025 (11:15 - 12:03)
 ADRESSE DU CONTRÔLE Rue Vapart 25 - 4031 Liège

AGENT VISITEUR Xavier Lepage
 TYPE DE CONTRÔLE Visite de contrôle vente ancienne installation (8.4.2.)

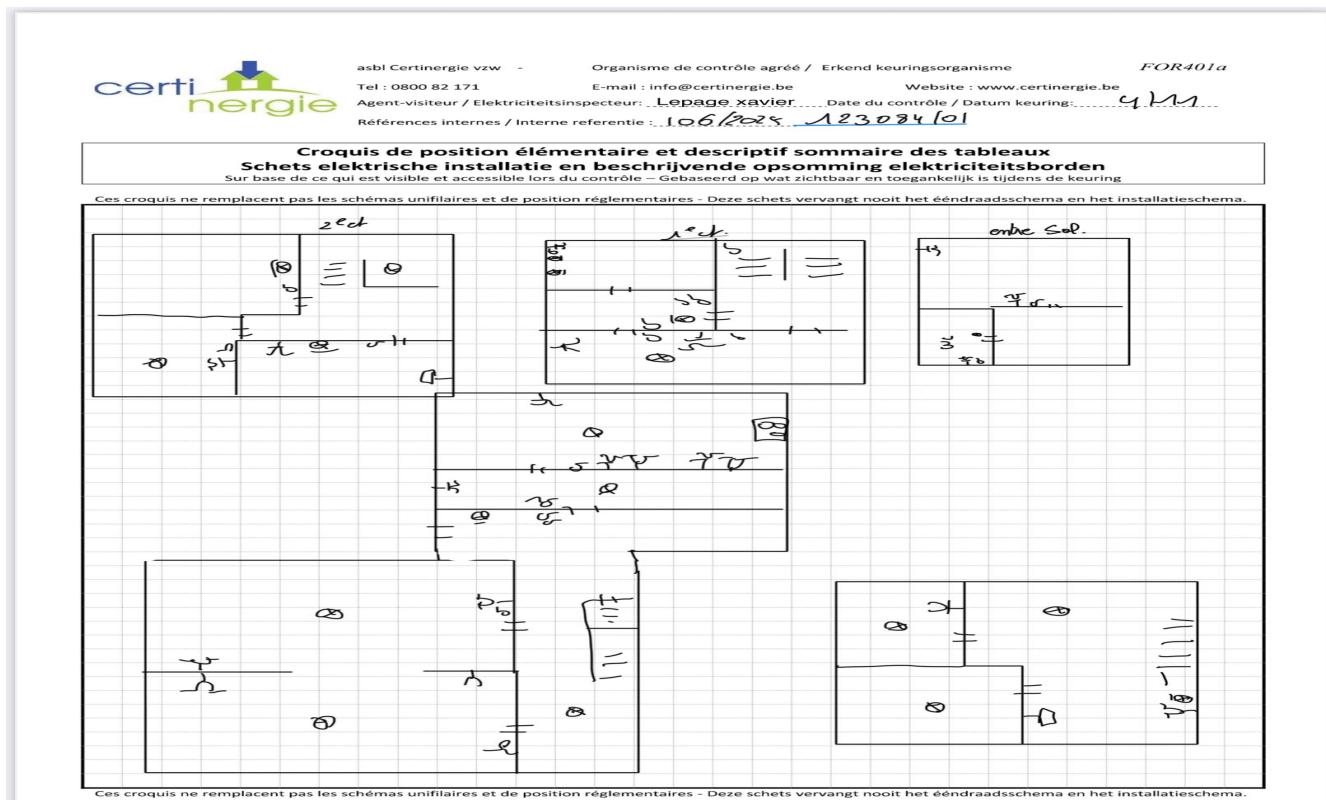
Croquis de position élémentaire et descriptif sommaire des tableaux
 sur base de ce qui est visible et accessible lors du contrôle
 Note : ces croquis ne remplacent pas les schémas unifilaires et de position réglementaires
